教室ベランダ 立入禁止

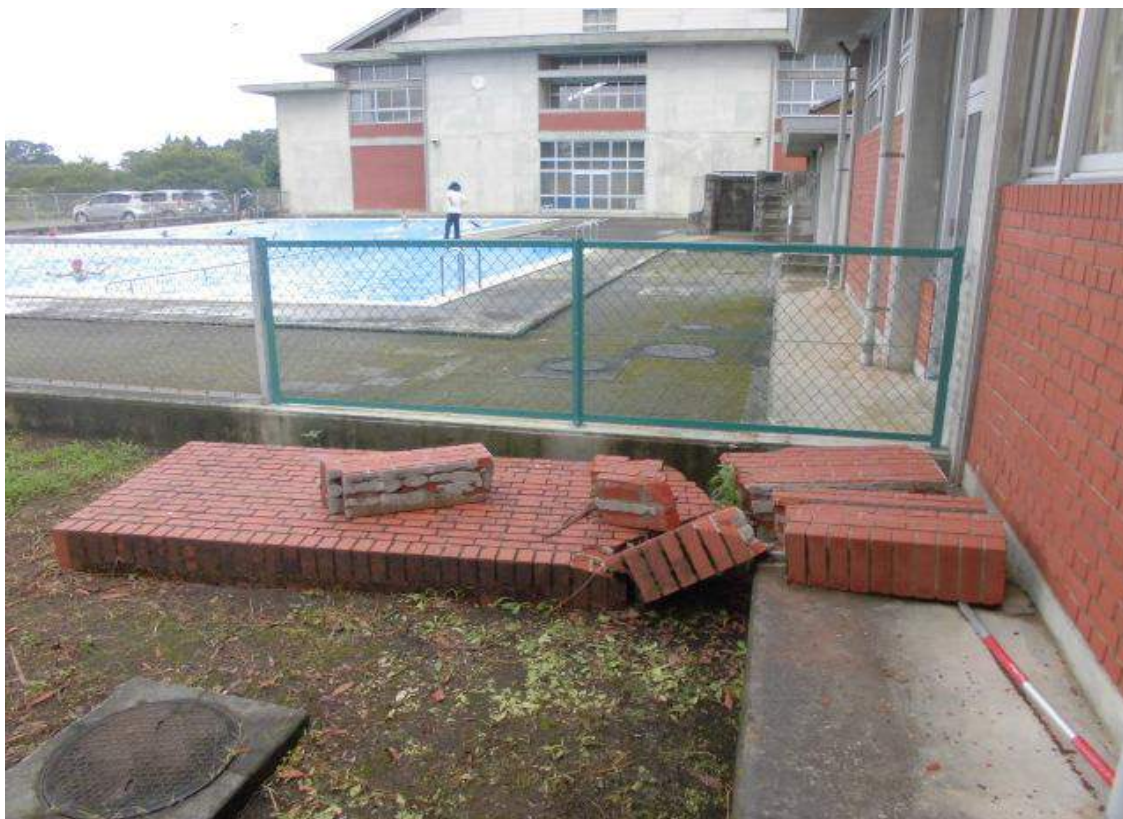
- 1 プール側フェンス(手前に倒れているレンガが、緑のフェンスの部分にありました)

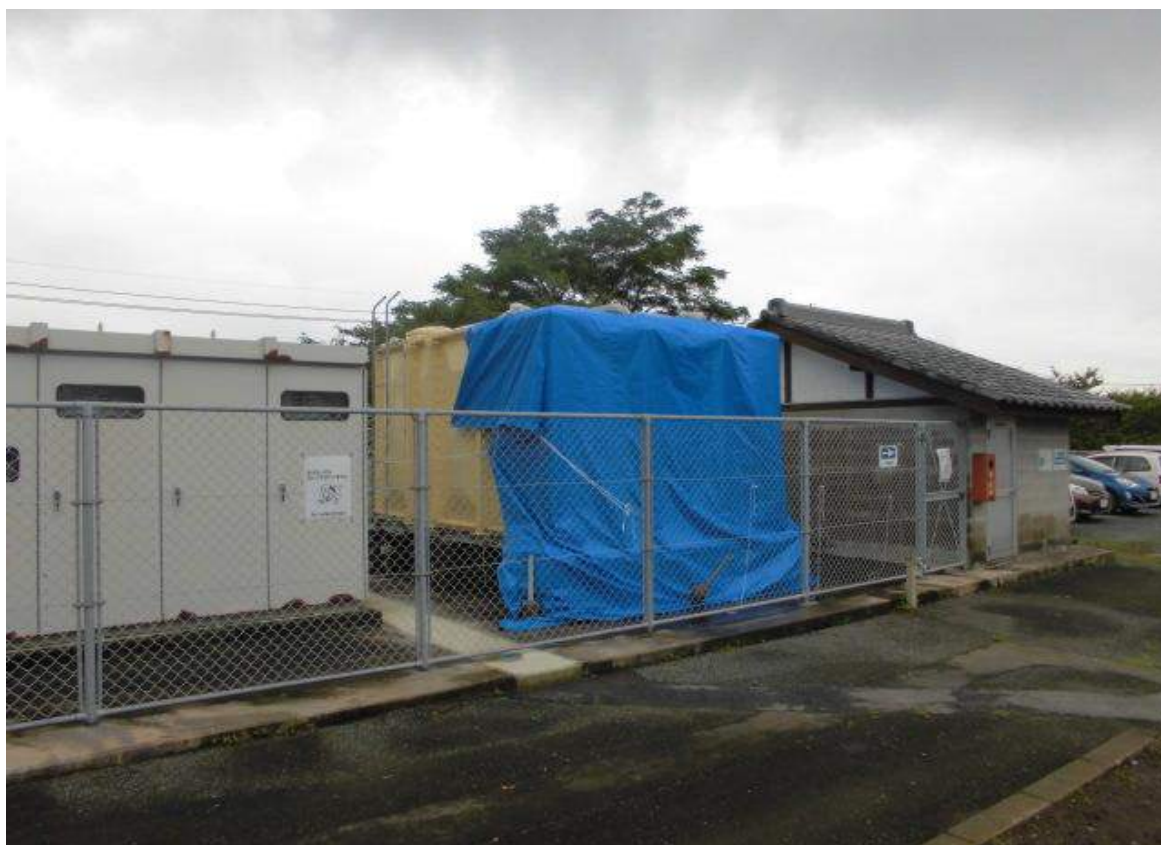
- 2 受水槽天板損傷(雨水が入らないようにブルーシートを掛けています)

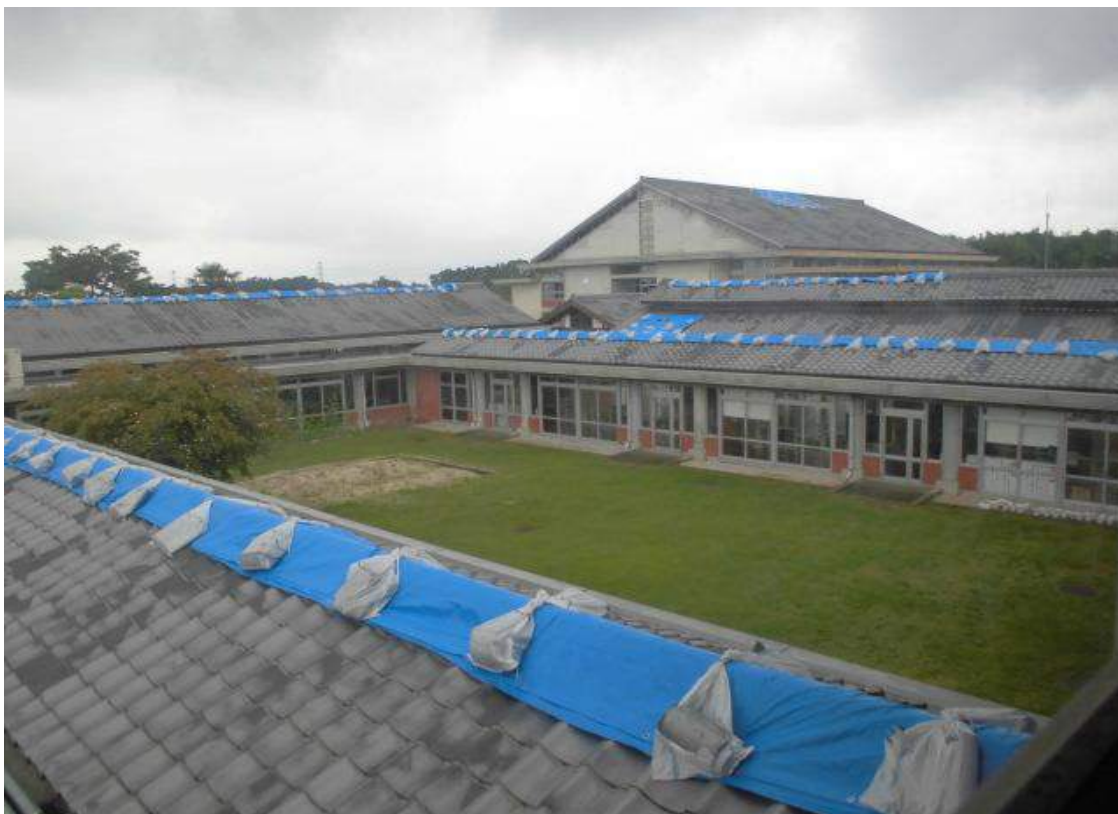
3 校舎屋根全般(棟の部分がほとんど損傷しています。瓦でなければここまでひどくはないと思います…。)

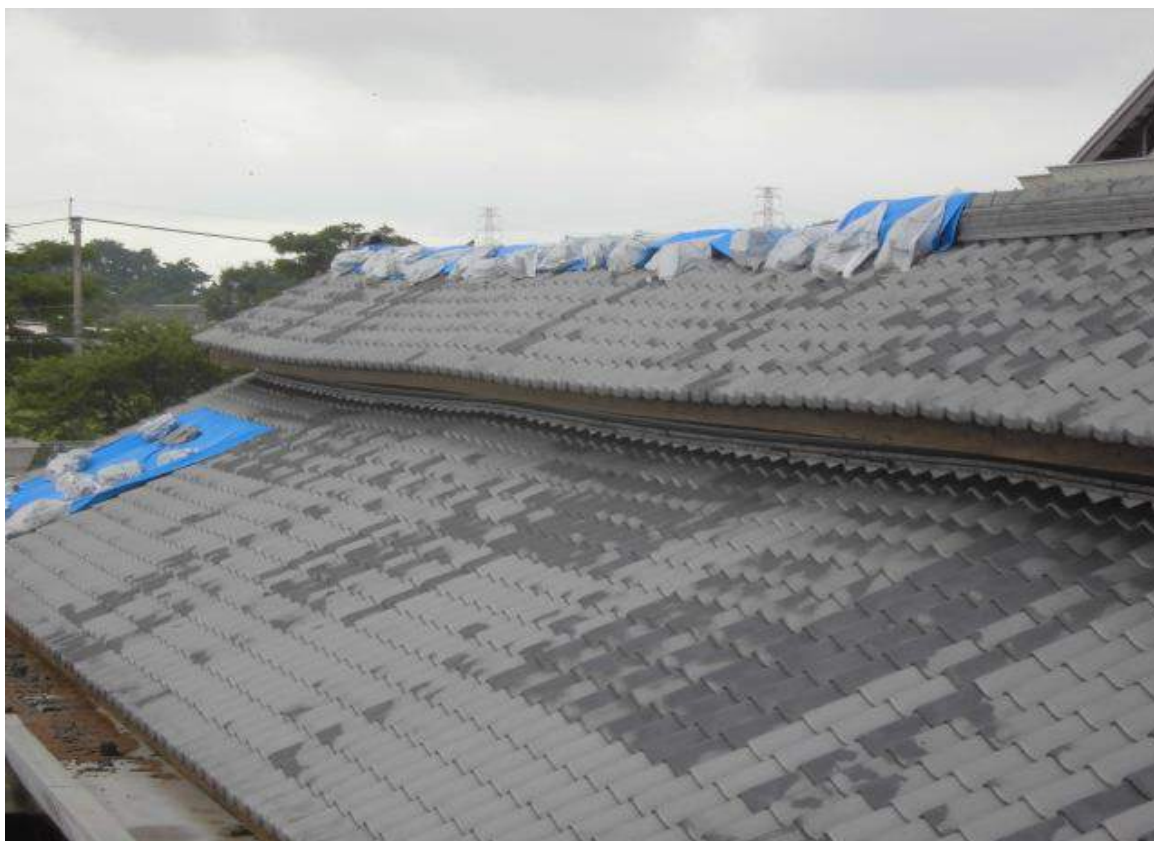
4 校舎屋根2(地震が来る前から波打っていました)

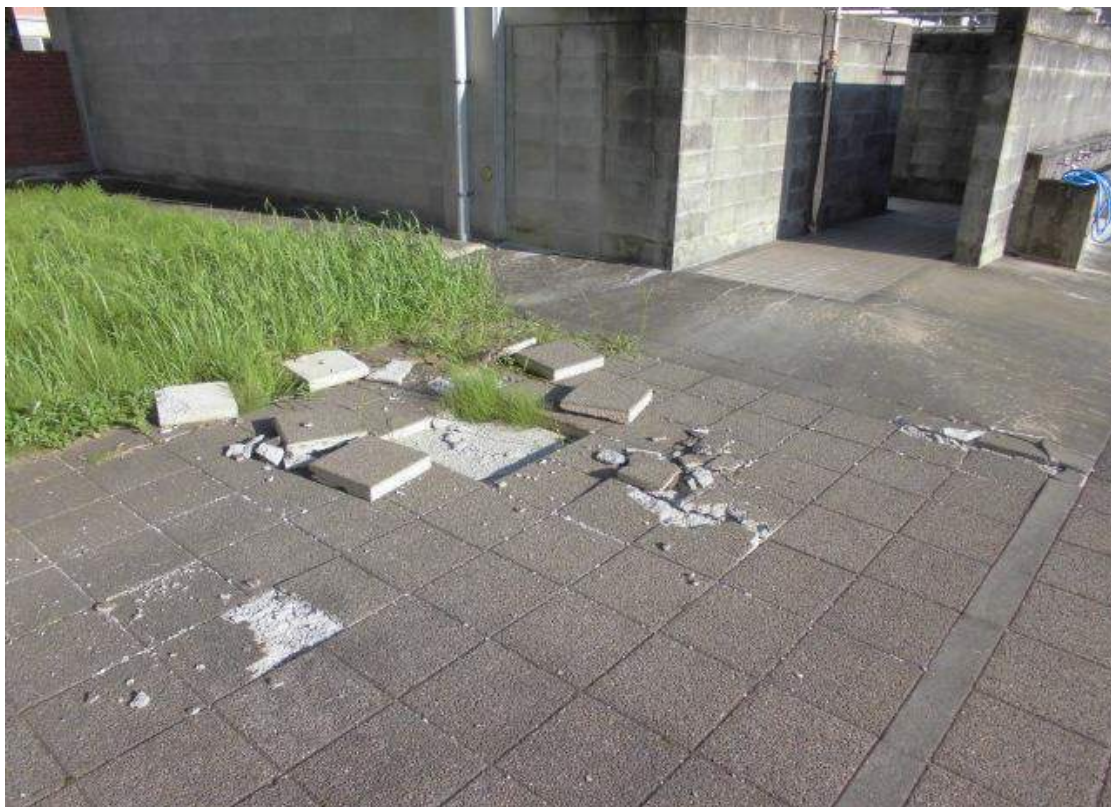
5 プールサイド床はく離

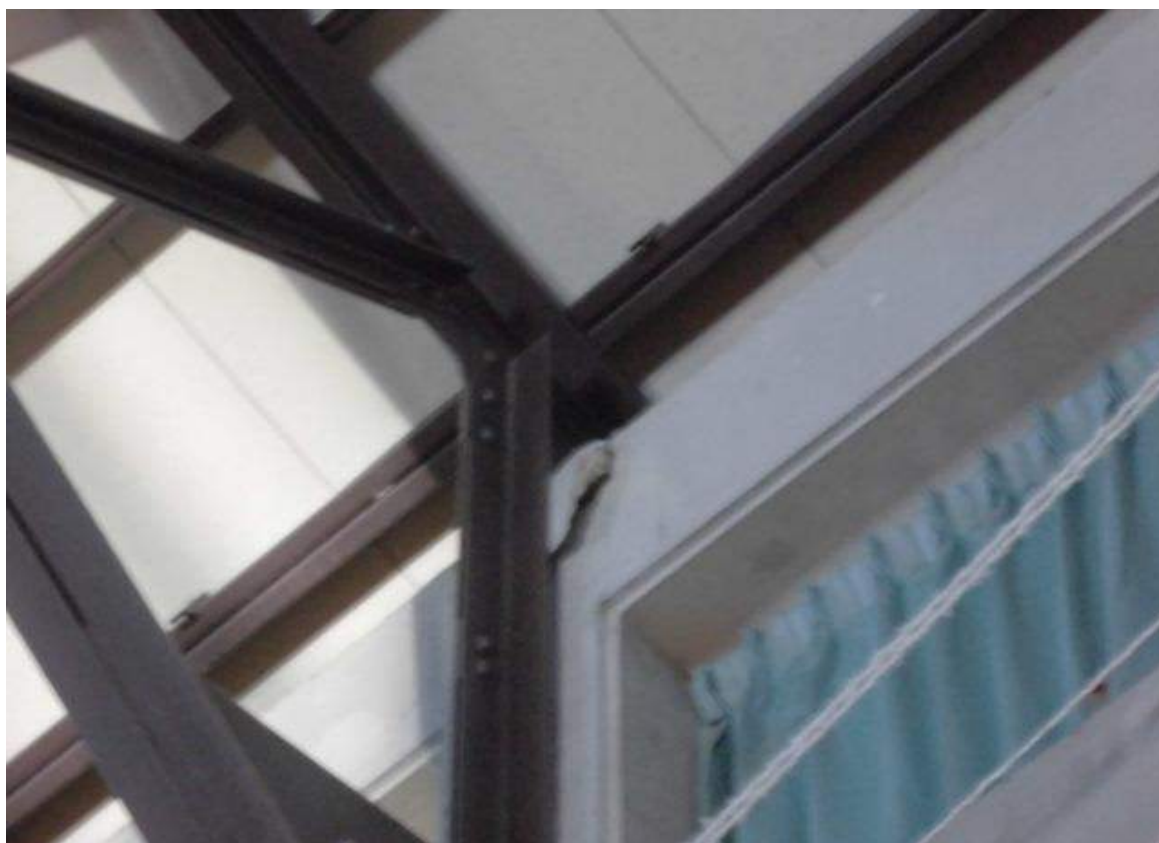
6 体育館壁面はく離
